# Der Stollen des Eupalinos auf Samos

Von Dr.-Ing. W. Kastenbein, Bochum

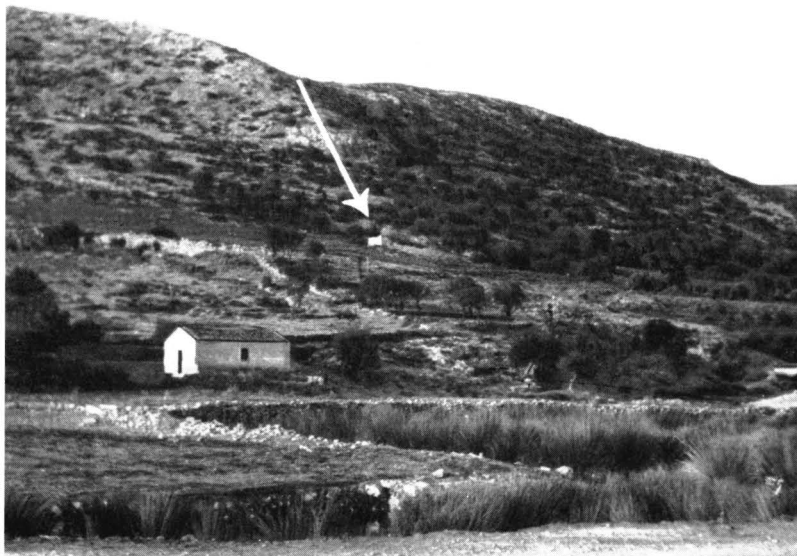
Abb. 3 (unten): Der Pfeil bezeichnet eine Hausruine, die unmittelbar über dem Stollenzugang steht.

Auf der Abb. 3 ist, durch Pfeil besonders gekennzeichnet, am unteren südlichen Hangabschnitt des Kastro eine Hausruine erkennbar. Diese steht unmittelbar über dem Zugang zum Stollen des Eupalinos. Der Zugang liegt niveaumäßig oberhalb der Stollensohle und führt über neun Treppenstufen in das Berginnere. Sowohl Stufen als auch Stöße sind aus dem Gebirge ausgeschlagen.

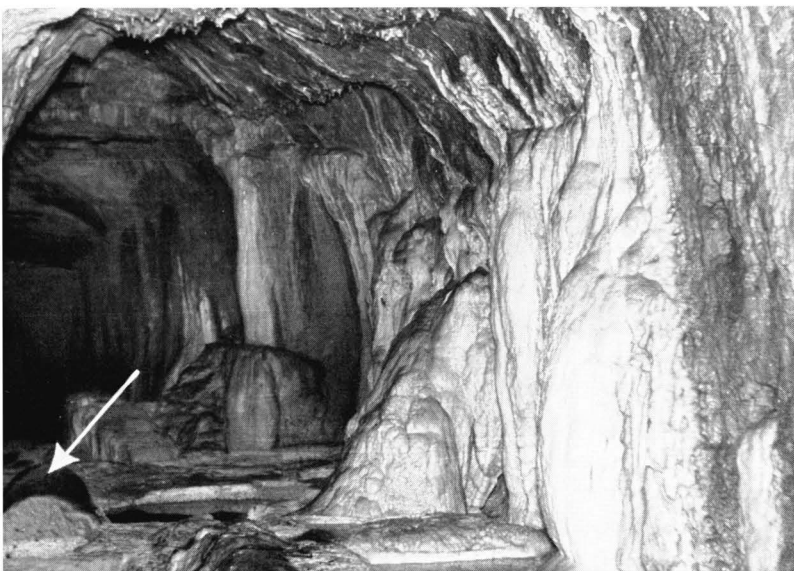
Abb. 7: Sinterablagerungen, die als Stalagmiten und Stalagtiten ausgebildet sind. Der Pfeil weist auf einen Säulenrest.

Inmitten des Stollens, etwa 360 m vom südlichen Zugang entfernt, befinden sich Sinterablagerungen, die als Stalagmiten und Stalagtiten ausgebildet sind (Abb. 7). Eine wasserführende Kluft, die heute noch Traufwasserlachen bildet, hat die Entstehung dieser Sinter gefördert. Es handelt sich um eine Zone, die mehrere Meter streichend im Gebirge verläuft. Obwohl an der Gebirgsschichtung infolge Versinterung der Stöße nicht erkennbar, wird dieser Bereich wahrscheinlich von einer Störung durchzogen, deren Klüfte die Wasserzuführung gestatten. Nach Angaben von Ernst Fabricius ist hier ein kleines Heiligtum errichtet worden. Als Beweis dient eine an den östlichen Stoß angelehnte Steinplatte (im Bild nicht erkennbar, da zum größten Teil versintert), in die Schriftzeichen eingemeißelt sind. Ferner lagern auf der Stollensohle Säulenreste (durch Pfeil auf Abb. 7 gekennzeichnet).

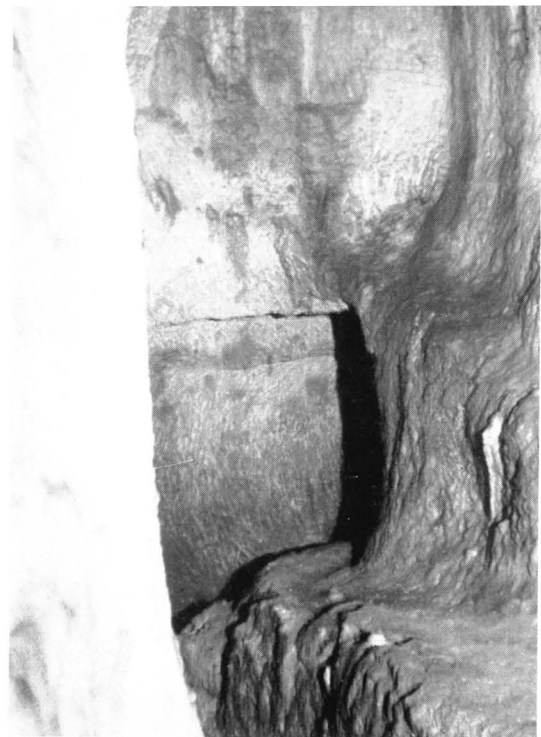
Abb. 8: Durchschlagspunkt zwischen dem nördlichen und südlichen Stollen, die hier annähernd rechtwinklig aufeinanderstoßen.

nähernd rechtwinklig aufeinandergestoßen, d. h. der nördliche Stollen trifft aus einem Bogen von Osten kommend in den annähernd nord-südlich verlaufenden südlichen Stollen (vgl. auch Abb. 9, Darstellung 2 D-D). Im Bild oben rechts ist der südliche Stoß des von Norden kommenden, aus Osten einbiegenden Stollens erkennbar. Der treppenförmige Absatz in halber Bildhöhe zeigt die Sohle des nördlichen Stollens, wobei im gleichen Niveau an der horizontalen Kante die Firste des südlichen Stollens erkennbar ist. Daraus ist zu folgern, daß der Höhenfehler im Durchschlag etwa Streckenhöhe betragen hat. Dieser Fehler ist von Süden nach Norden auf etwa 20 m Länge ausgeglichen worden. Im Vordergrund links erscheint auf Abb. 8 der zweite Streckenstoß des nördlichen Stollens, in diesem Fall wegen des Höhenausgleichs etwa 4 m hoch. Rechts davon ist unten im Bild der steile Absturz des Wassergrabens erkennbar. An den Streckenstößen, besonders deutlich in Bildmitte sichtbar, ist eine Vielzahl von Werkzeugerschlagspuren anzutreffen. Es handelt sich eindeutig um meißelähnliche Gerätschaften, die zum Stollen-vortrieb benutzt wurden.

Wenn die Abb. 8 beweist, daß der Stollen im Gegenortsbetrieb aufgeföhren wurde, so erscheint es notwendig, nach einer Erklärung zu suchen, wie die Richtungsangaben des nördlichen und südlichen Stollens möglich wurden.

Wie bereits erwähnt, liegen den wesentlichsten Punkten die Sonderdarstellungen 1, 2 und 3 auf beiden Plänen zugrunde. Der Durchschlagspunkt (Abb. 8) ist unter 2 D-D dargestellt. Hier zeigt der Grundriß sehr klar, wie über den ausgebogenen nördlichen Stollen der Durchschlag von der Seite her in den südlichen Stollen hinein erfolgte. Die Möglichkeit, die Durchschlagsangaben für beide Stollen zu bewerkstelligen, ist in Darstellung 1 wiedergegeben. Etwa 23 m vom südlichen Zugang entfernt befindet sich ein kleinerer seigerer Schacht bis zur Tagesoberfläche (vgl. Plan 9, Darstellung 1, Plan 10, Darstellung 1).

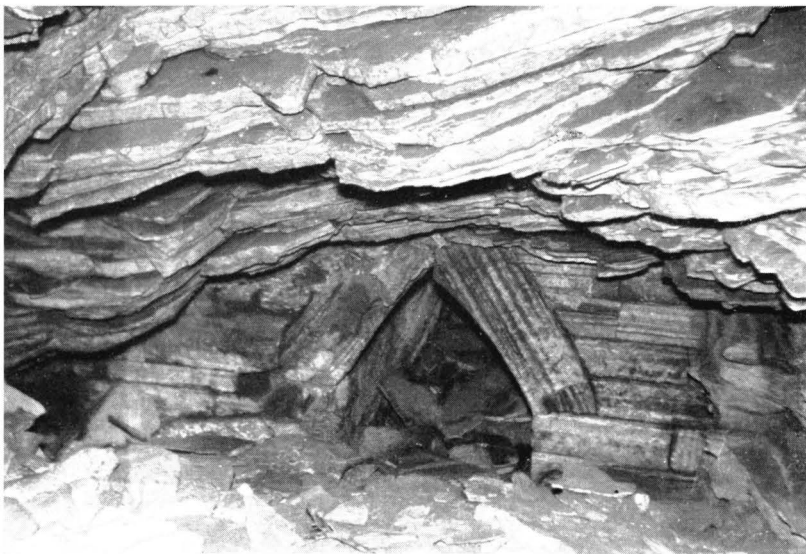
Abb. 13: Bruchzone. Im Hintergrund dachförmiger Firstenausbau.

Südlich dieses Stollenabschnittes sind die hangenden Gebirgsschichten zu Bruch gegangen (Abb. 13). Die Gefahrenzone erstreckt sich über eine Länge von etwa 9 m. Das Gebirge ist hier geborsten und z. T. eingestürzt. Im Hintergrund zeigt die Abb. 13 den bereits am südlichen Stollenzugang angetroffenen dachförmigen Firstenausbau. Die behauenen Platten sind spitzwinklig gegeneinandergesetzt und nach außen hin gegen die Stöße des Stollens abgestützt. Infolge der Schuttmassen des ausgebrochenen Gebirges ist der Querschnitt nach Süden hin außerordentlich verengt. Dennoch wurde es möglich, von dieser Bruchzone aus den Stollen 90 m weiter nach Süden zu untersuchen. Unmöglich wurde ein weiteres Vordringen nach einer Gesamtlänge von etwa 160 m, weil dann der Stollenquerschnitt infolge Verschlammung zu eng wird.
